**Relazione Tecnica Danni immobile di
proprietà**

RELAZIONE

Il giorno 29 .03.2025 come da incarico ricevuto dal Sig. Raffaele Clemente, alla presenza dello stesso si è proceduto al sopralluogo conoscitivo dell'immobile ubicato in agro di Foggia, Contrada San Nicola D'Arpi podere 60.

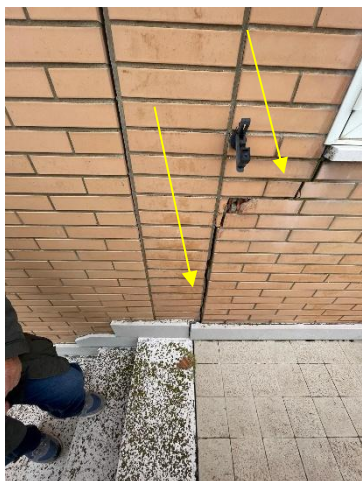
Rif.1

La scalinata d'ingresso presenta un iniziale quadro fessurativo degli elementi di rifinitura (mattoni faccia a vista) con puntuale distaccamento di parte del cordolo in c.a. della copertura. (rif. 1 e 2)

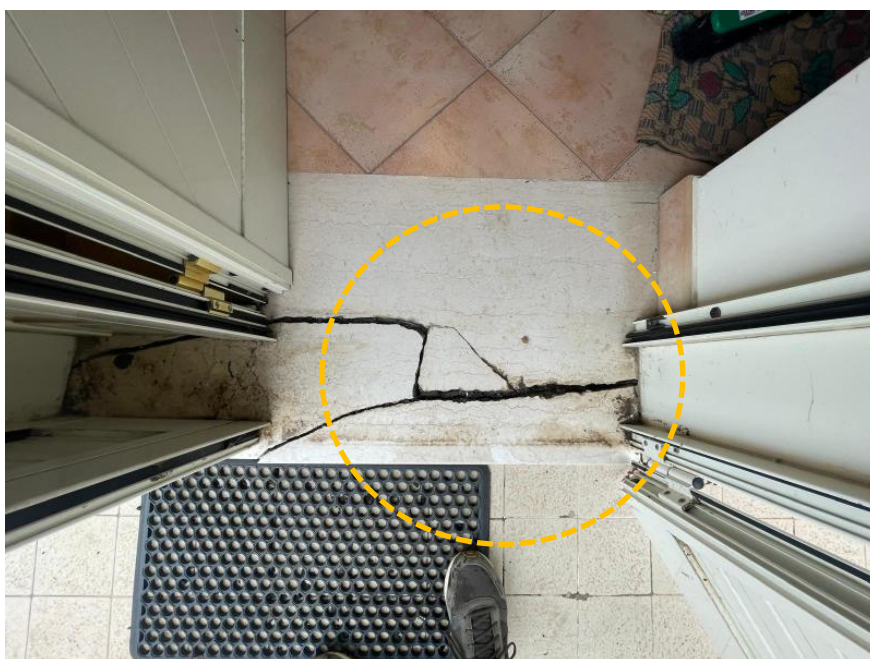
Rif.3

All' ingresso (rif.3), la soglia d'invito all' ambiente principale dell'abitazione risulta ormai disconnessa e divisa in più frammenti.

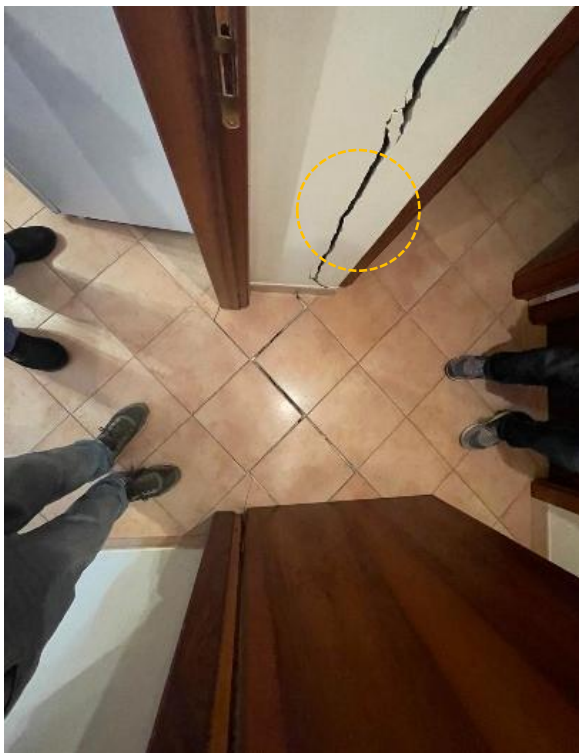
Rif.4

La copertura del tipo a falda presenta al momento fenomeni fessurativi lungo le parti a spiovente che hanno interessato gli stipiti interni. In alcuni casi come nel disimpegno presente al secondo piano appare un evidente fenomeno di distaccamento delle murature con fessurazioni nell'ordine di 1,5/ 2,00 cm Il quadro fessurativo delle murature con lesioni passanti possono essere attribuite a problemi derivanti dai cedimenti della sottofondazione, un fenomeno frequente nei fabbricati rurali dell'epoca. Questo tipo di dissesto continuo è spesso legato a cedimenti puntuali che, nel tempo, possono influenzare negativamente la struttura di copertura. (Rif.4 e 5)

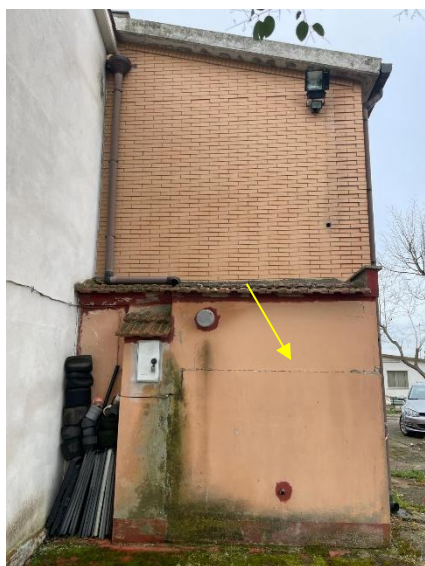
Rif.6

La struttura di copertura, in caso di cedimenti non trattati, può mostrare segni iniziali di instabilità. Questi cedimenti possono portare al deterioramento del pacchetto di copertura, aumentando il rischio di infiltrazioni di acque meteoriche. Le infiltrazioni, a loro volta, possono causare ulteriori danni strutturali e accelerare i fenomeni di degrado. È quindi cruciale intervenire tempestivamente con opere di consolidamento, mirate a stabilizzare la sottofondazione e ripristinare l'integrità della copertura, prevenendo dissesti maggiori e garantendo la sicurezza dell'edificio

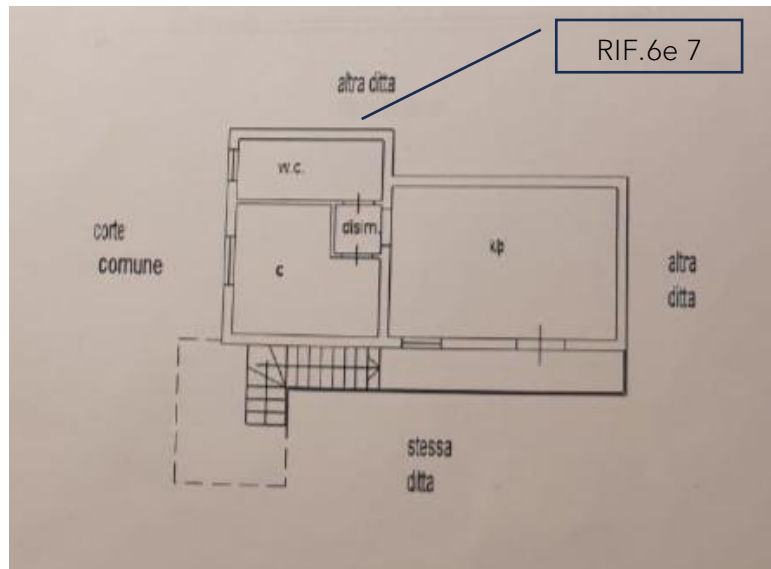
Al piano terra dell'edificio, immediatamente sotto il servizio igienico del primo piano, si trova un vano tecnico destinato ad ospitare gli impianti tecnologici al servizio delle unità immobiliari del fabbricato. Questo spazio contiene una riserva idrica e il quadro elettrico generale (Q.E.). Tuttavia, sono state osservate alcune problematiche strutturali. Esternamente si notano lesioni nella muratura, dissesti nella pavimentazione. Durante il sopralluogo, non è stato possibile accedere al vano tecnico, poiché l'infisso d'ingresso risultava difficilmente apribile.

Questo problema sembra derivare da un rigonfiamento degli stipiti che ha impedito un'apertura agevole.

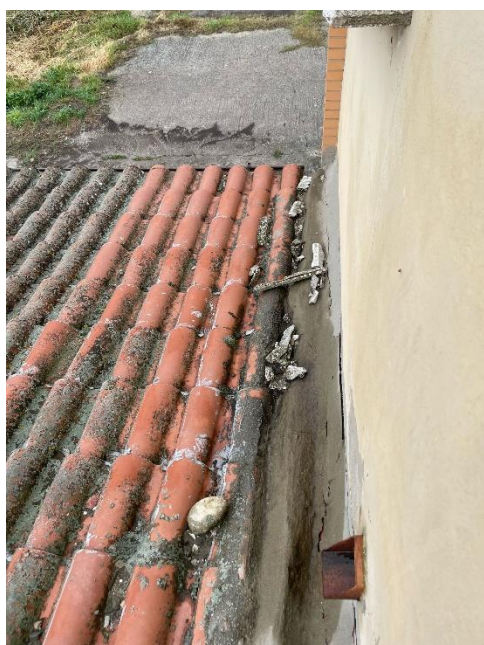
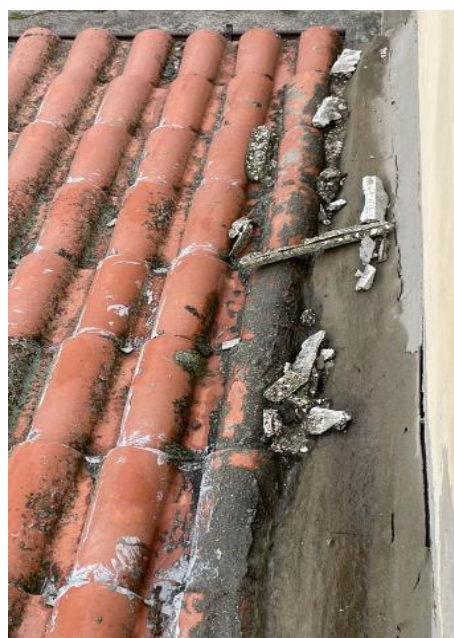
Il cordolo in cemento armato (c.a.) di coronatura della copertura, che è di tipo a falde, si presenta in condizioni strutturali deteriorate. Il manufatto mostra segni di distaccamento in alcune parti dei ferri di armatura (rif.8 e 9), un fenomeno che indica un degrado avanzato. Questo stato di usura può rappresentare un rischio per la stabilità del cordolo stesso e, con il passare del tempo, potrebbe facilitare l'insorgenza di fenomeni di infiltrazione che comprometterebbero ulteriormente la funzionalità e la protezione dell'edificio.
