**Relazione Tecnica Danni immobile di
proprietà**

RELAZIONE

Il giorno 29 .03.2025 come da incarico ricevuto dal Sig. Raffaele Clemente, alla presenza dello stesso si è proceduto al sopralluogo conoscitivo dell'immobile ubicato in agro di Foggia, Contrada San Nicola D'Arpi podere 60.

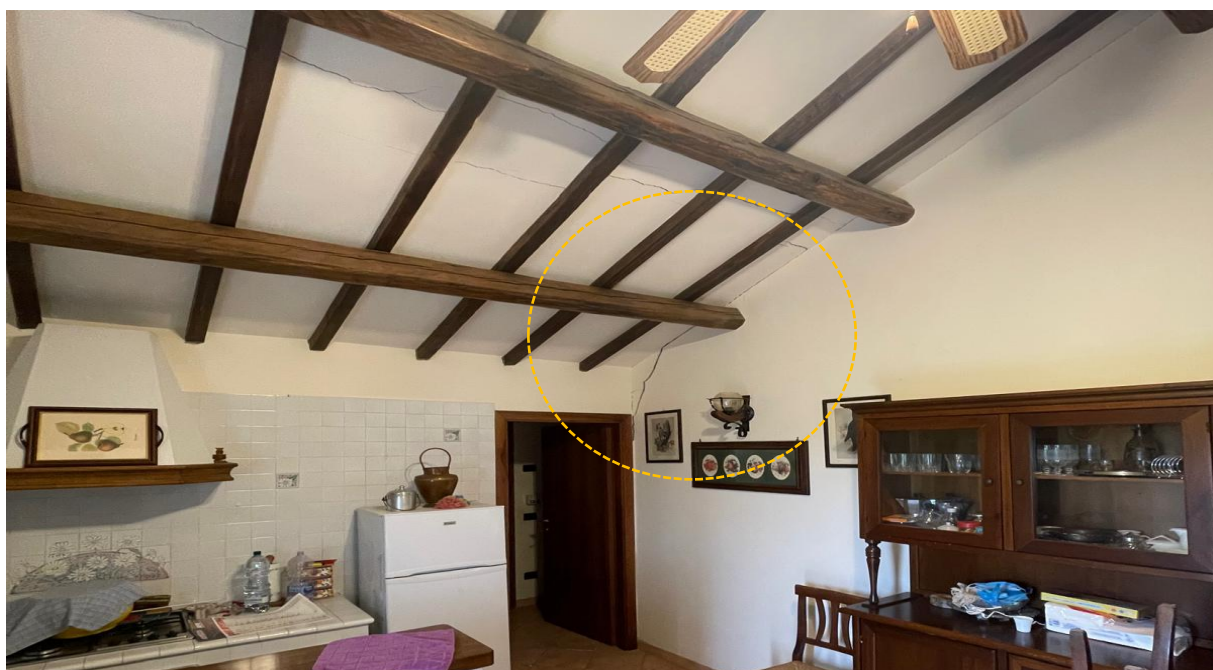
La copertura del tipo a falda presenta al momento fenomeni fessurativi lungo le parti a spiovente che hanno interessato gli stipiti interni. In alcuni casi come nel disimpegno presente al secondo piano appare un evidente fenomeno di distaccamento delle murature con fessurazioni nell'ordine di 1,5/ 2,00 cm Il quadro fessurativo delle murature con lesioni passanti possono essere attribuite a problemi derivanti dai cedimenti della sottofondazione, un fenomeno frequente nei fabbricati rurali dell'epoca. Questo tipo di dissesto continuo è spesso legato a cedimenti puntuali che, nel tempo, possono influenzare negativamente la struttura di copertura. (Rif.4 e 5)

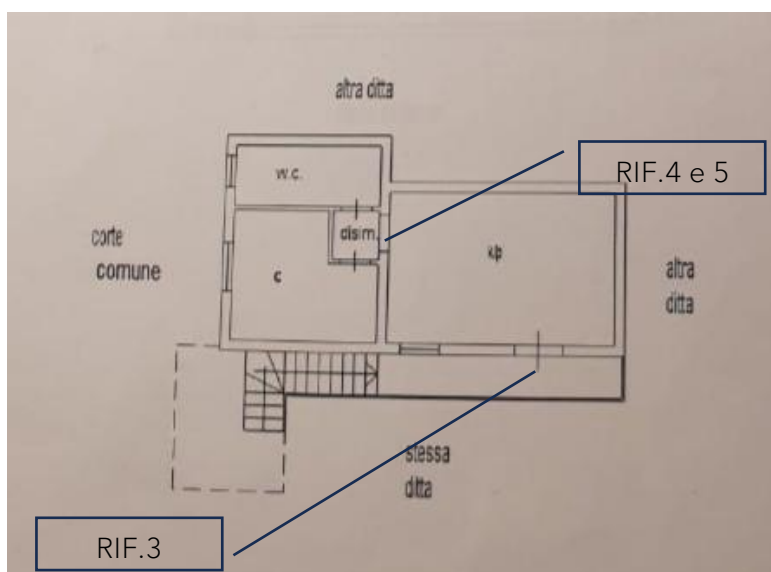
La struttura di copertura, in caso di cedimenti non trattati, può mostrare segni iniziali di instabilità. Questi cedimenti possono portare al deterioramento del pacchetto di copertura, aumentando il rischio di infiltrazioni di acque meteoriche. Le infiltrazioni, a loro volta, possono causare ulteriori danni strutturali e accelerare i fenomeni di degrado. È quindi cruciale intervenire tempestivamente con opere di consolidamento, mirate a stabilizzare la sottofondazione e ripristinare l'integrità della copertura, prevenendo dissesti maggiori e garantendo la sicurezza dell'edificio

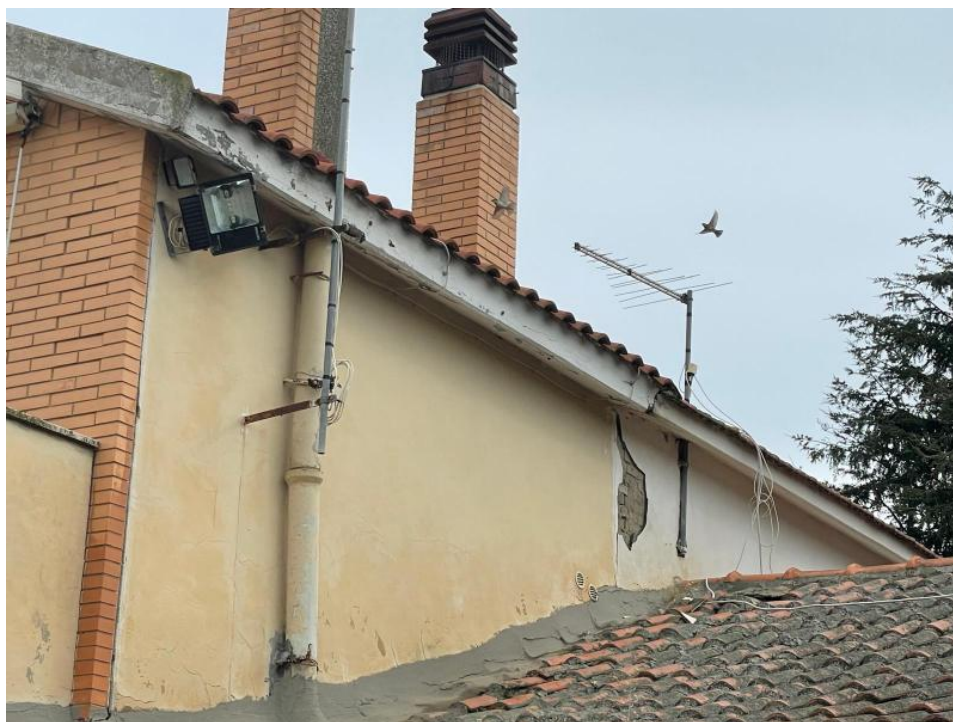
Al piano terra dell'edificio, immediatamente sotto il servizio igienico del primo piano, si trova un vano tecnico destinato ad ospitare gli impianti tecnologici al servizio delle unità immobiliari del fabbricato. Questo spazio contiene una riserva idrica e il quadro elettrico generale (Q.E.). Tuttavia, sono state osservate alcune problematiche strutturali. Esternamente si notano lesioni nella muratura, dissesti nella pavimentazione. Durante il sopralluogo, non è stato possibile accedere al vano tecnico, poiché l'infisso d'ingresso risultava difficilmente apribile.

Questo problema sembra derivare da un rigonfiamento degli stipiti che ha impedito un'apertura agevole.
